天源·蓉国新赋地块
土壤污染状况调查报告

委托单位：常德市祥源置业有限公司
编制单位：湖南九畴环境科技有限公司
二零二二年四月

天源·蓉国新赋地块土壤污染状况调查报告

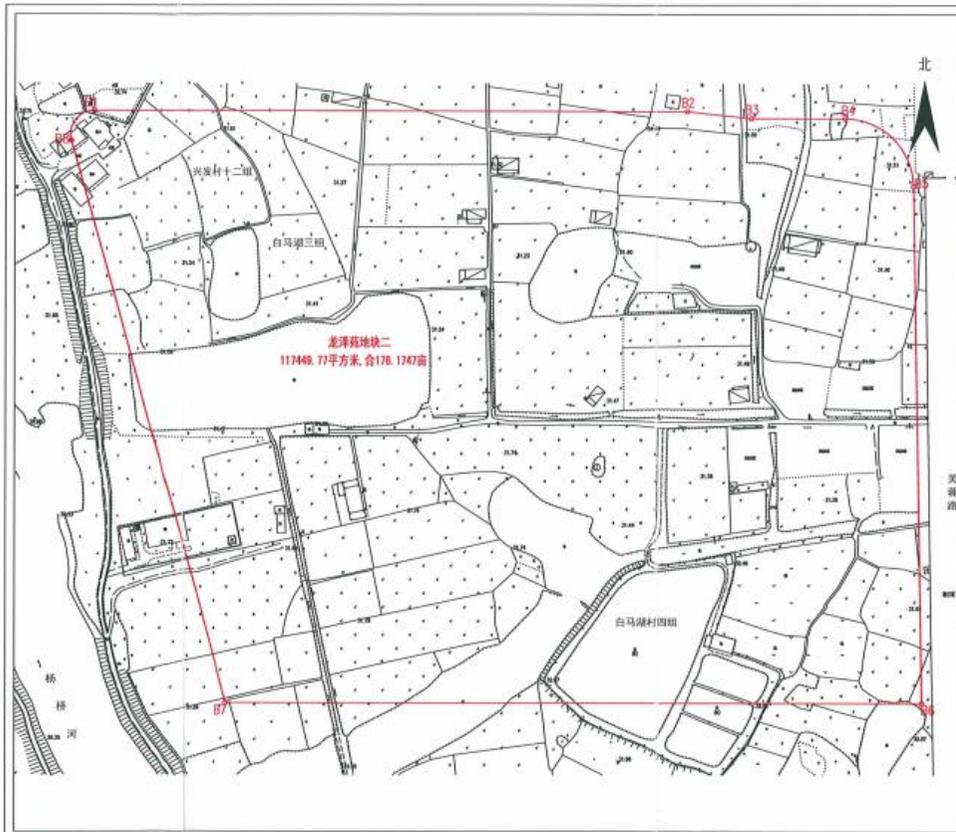
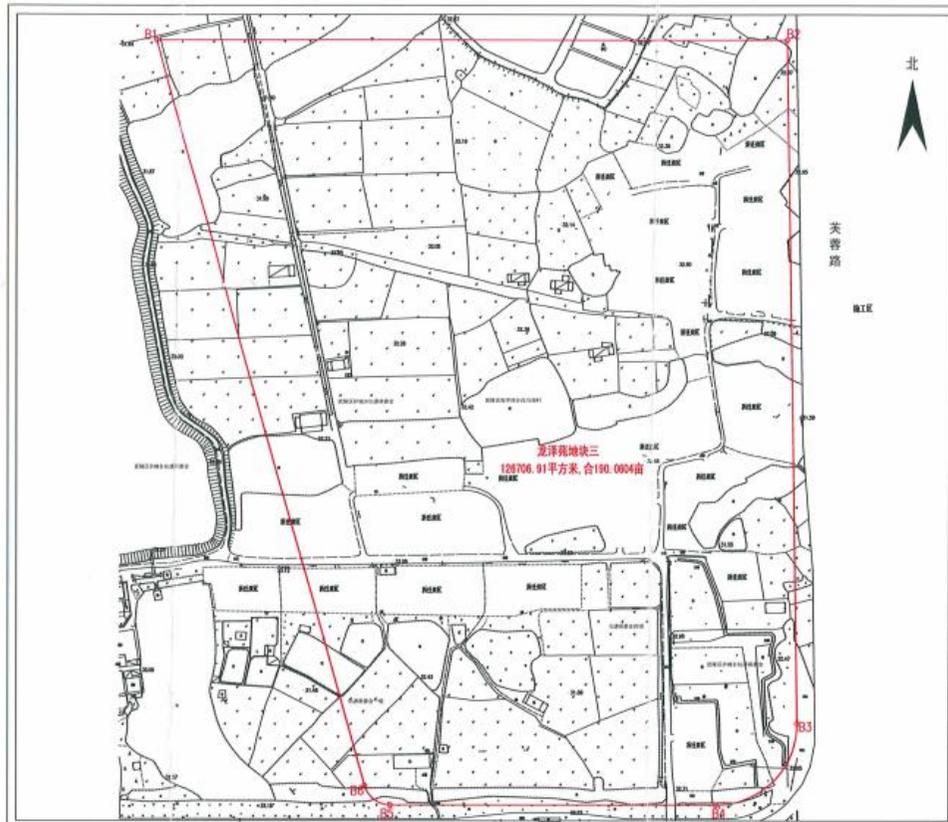
常德市国土资源规划测绘院
图 2.2-1 调查范围图

本次调查地块位于常德市常德大道以南、柳叶大道以北、芙蓉大道以北、芙蓉路以西、杨桥河和奔桥河以东所合围的区域地块，地块调查面积 322939.72 平方米，约 484.4097 亩，地理中心坐标为：中心经度 111°39'34.879"，中心纬度 29°3'43.365"。地块边界见图 2.2-1，各拐点坐标见表 2.2-1。

R(B8-B1)=12.00m
R(B4-B5)=35.00m

R(B3-B4)=45.00m
R(B5-B6)=15.00m

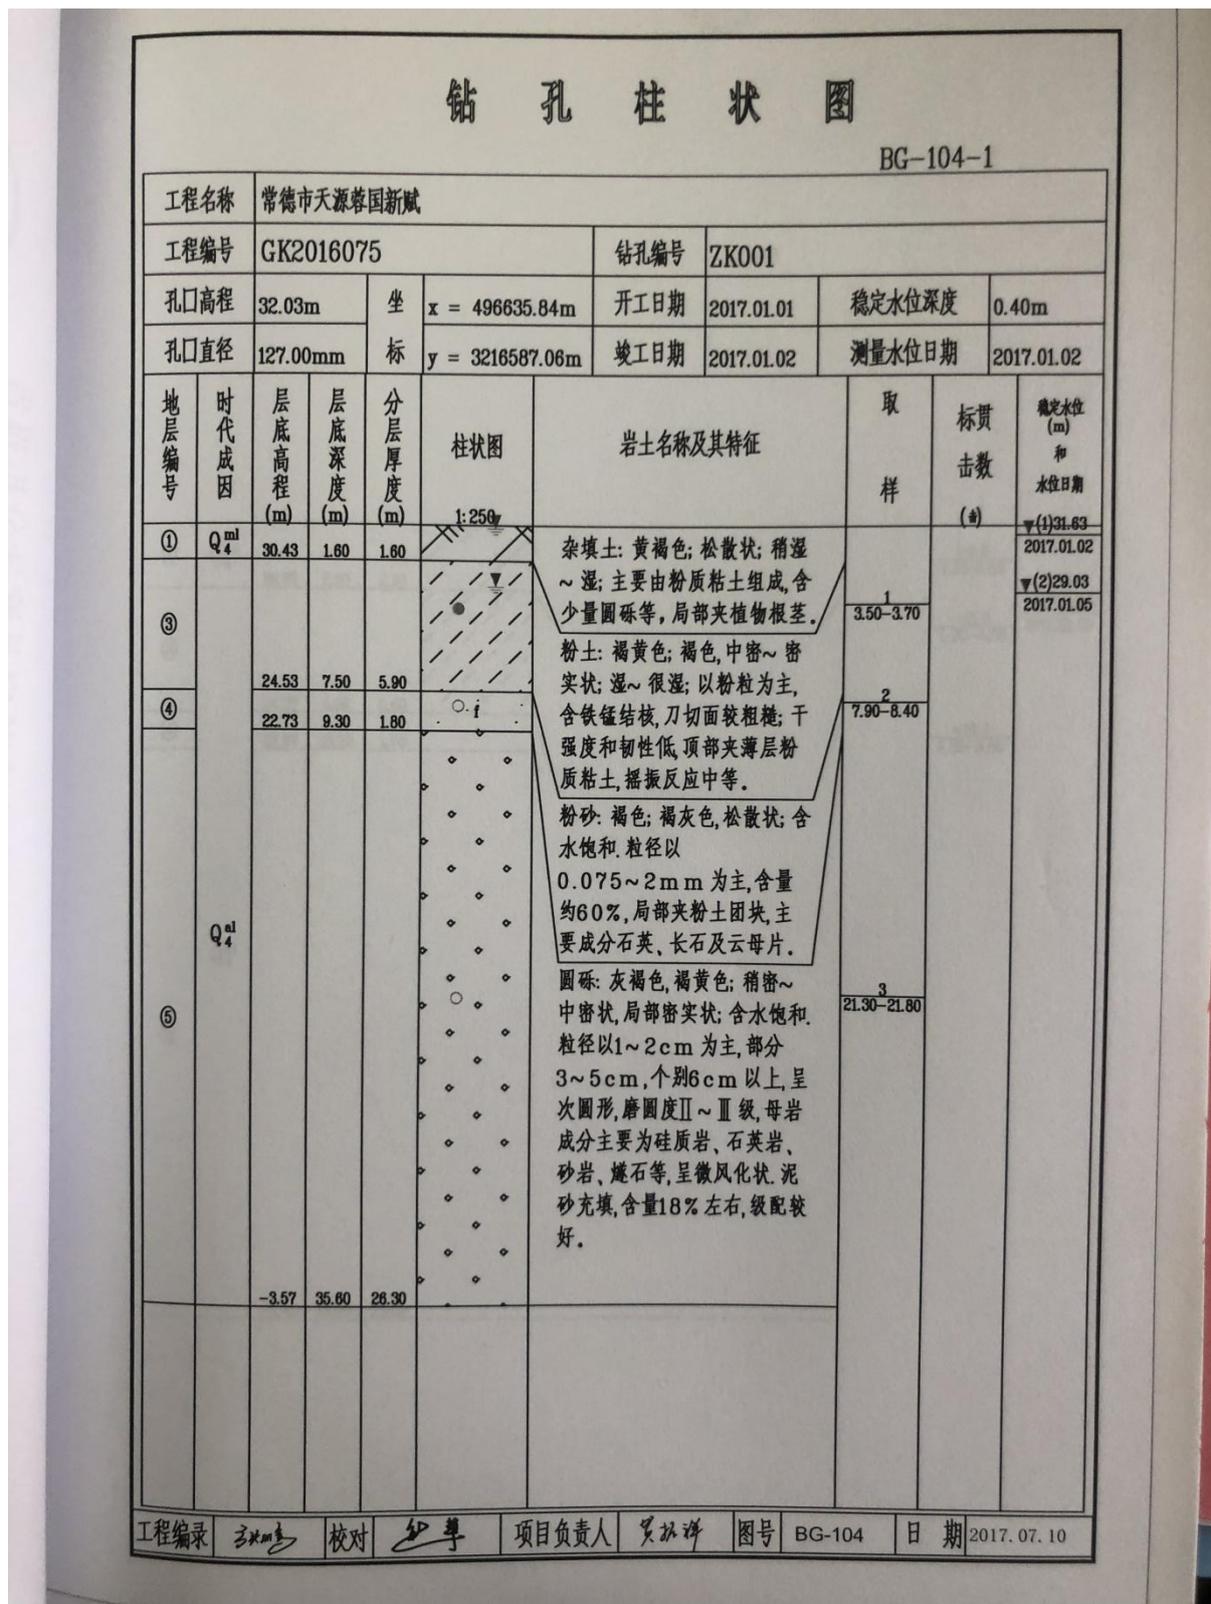
图 3.1-4 A 区钻孔柱状图

钻孔柱状图见图 3.1-4 和图 3.1-5。

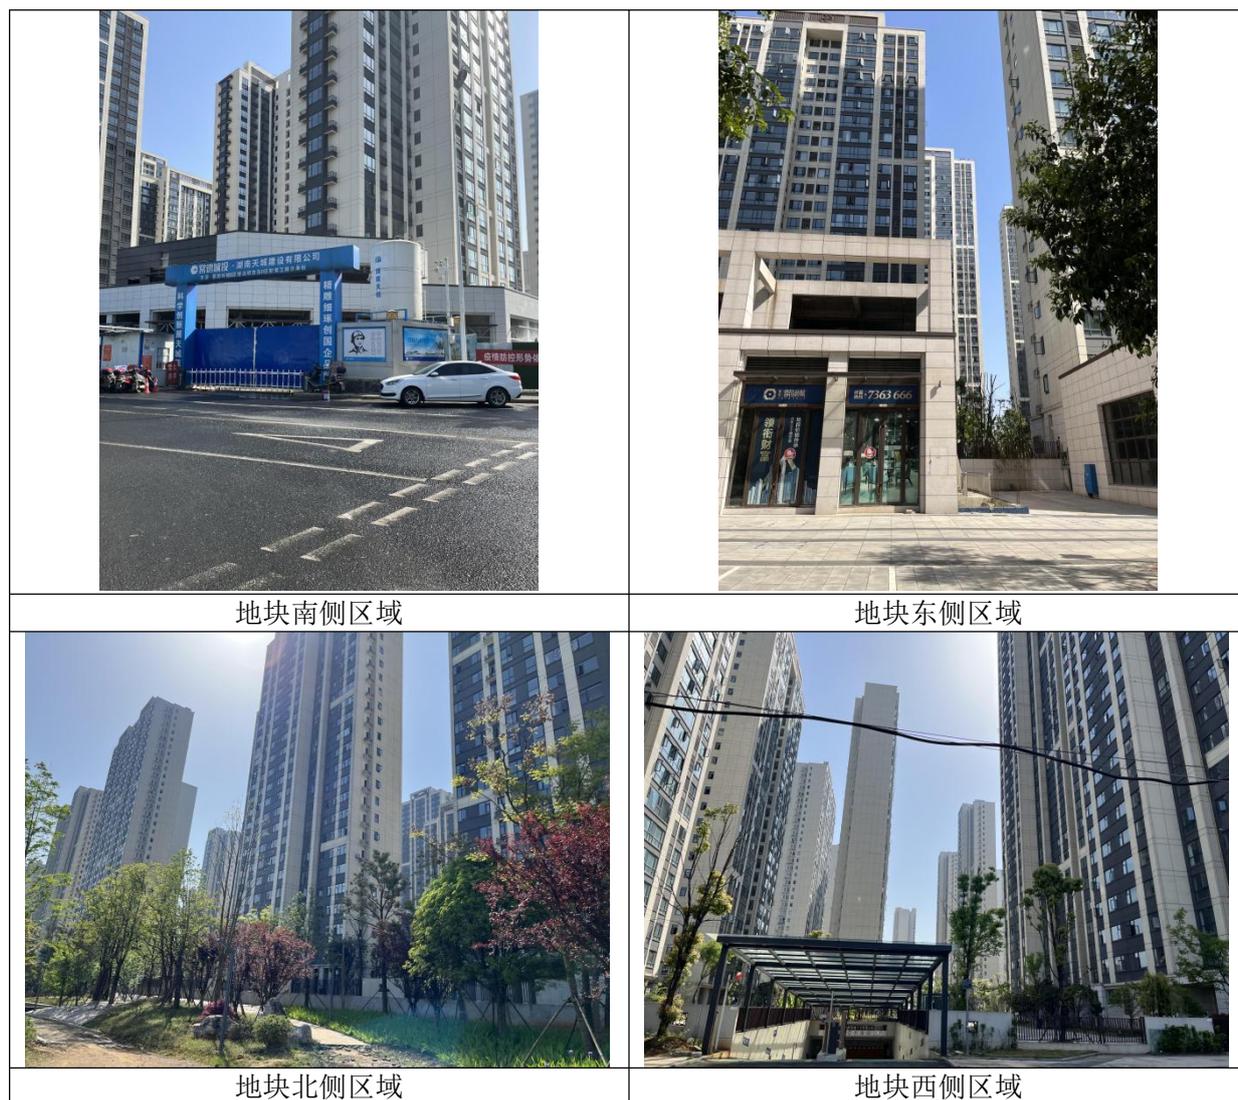
图 3.3-1 地块现状

2022年4月7日，我单位组织调查技术员对本地块进行初次现场踏勘。现场踏勘发现：地块目前已基本建成为天源·蓉国新赋项目，ABCD区已建成，E区主体建成，正在建设配套设施。地块现状图见图3.3-1。

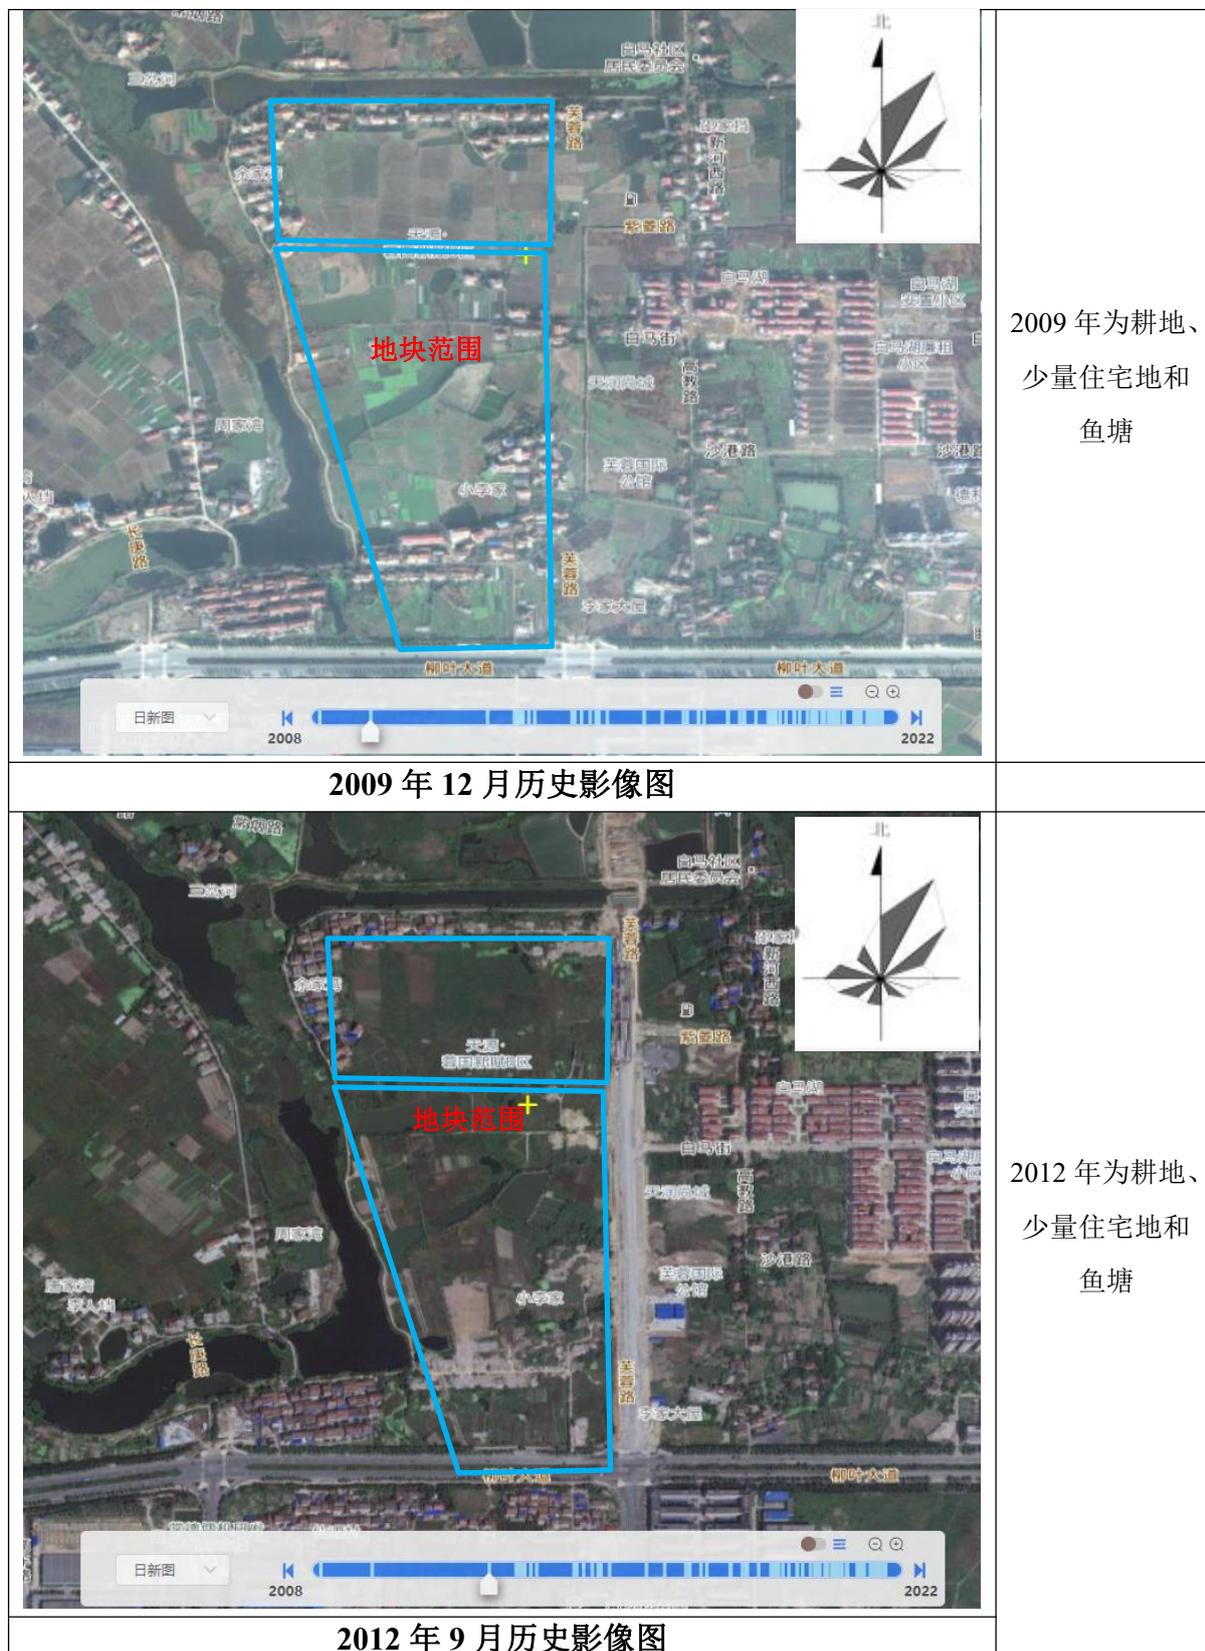
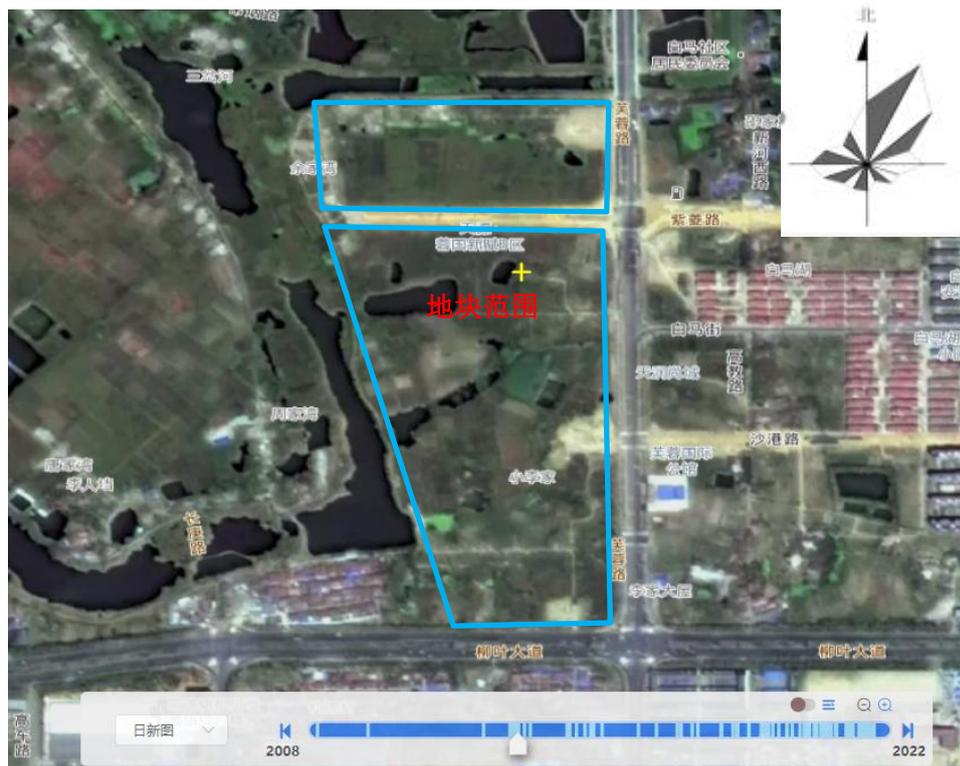
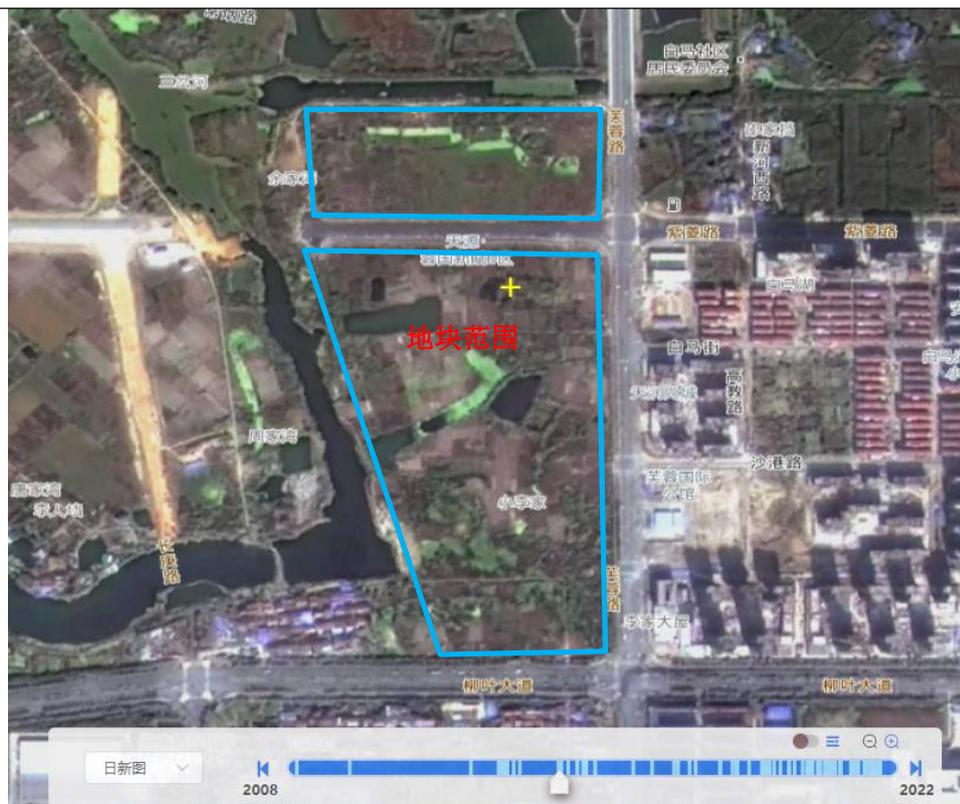
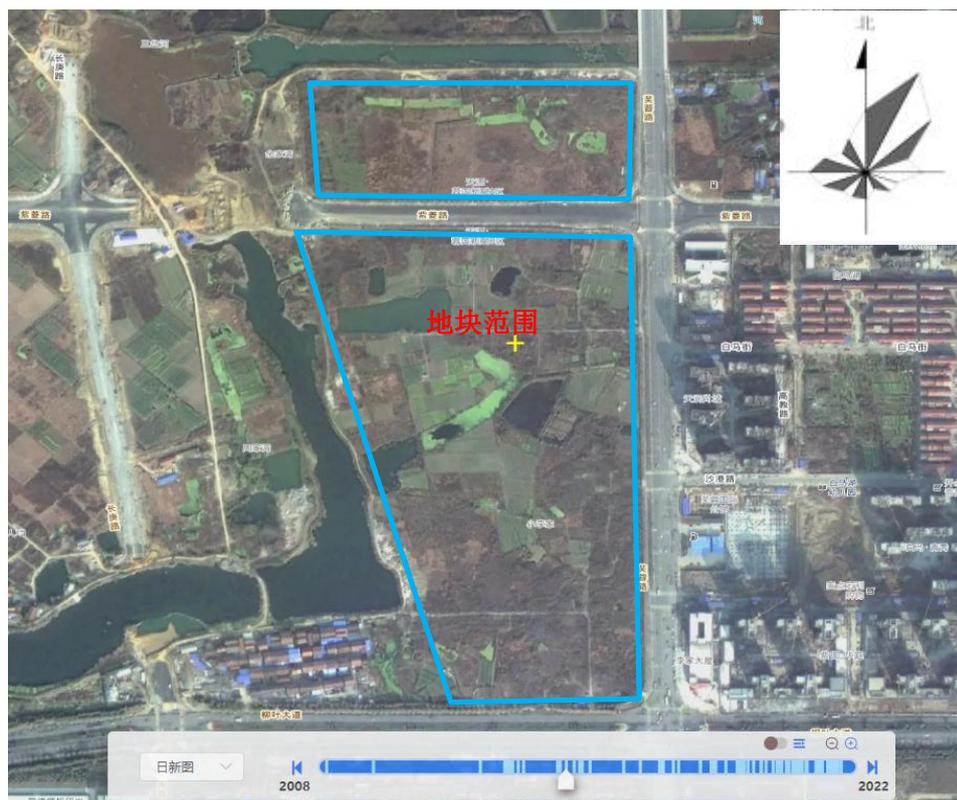
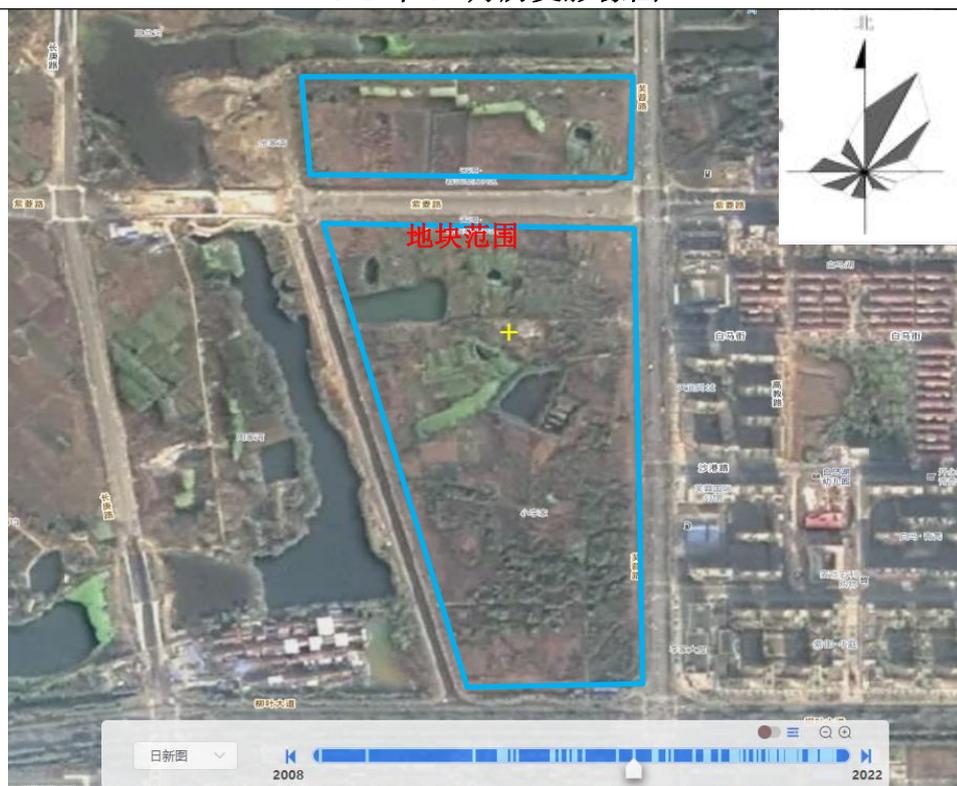
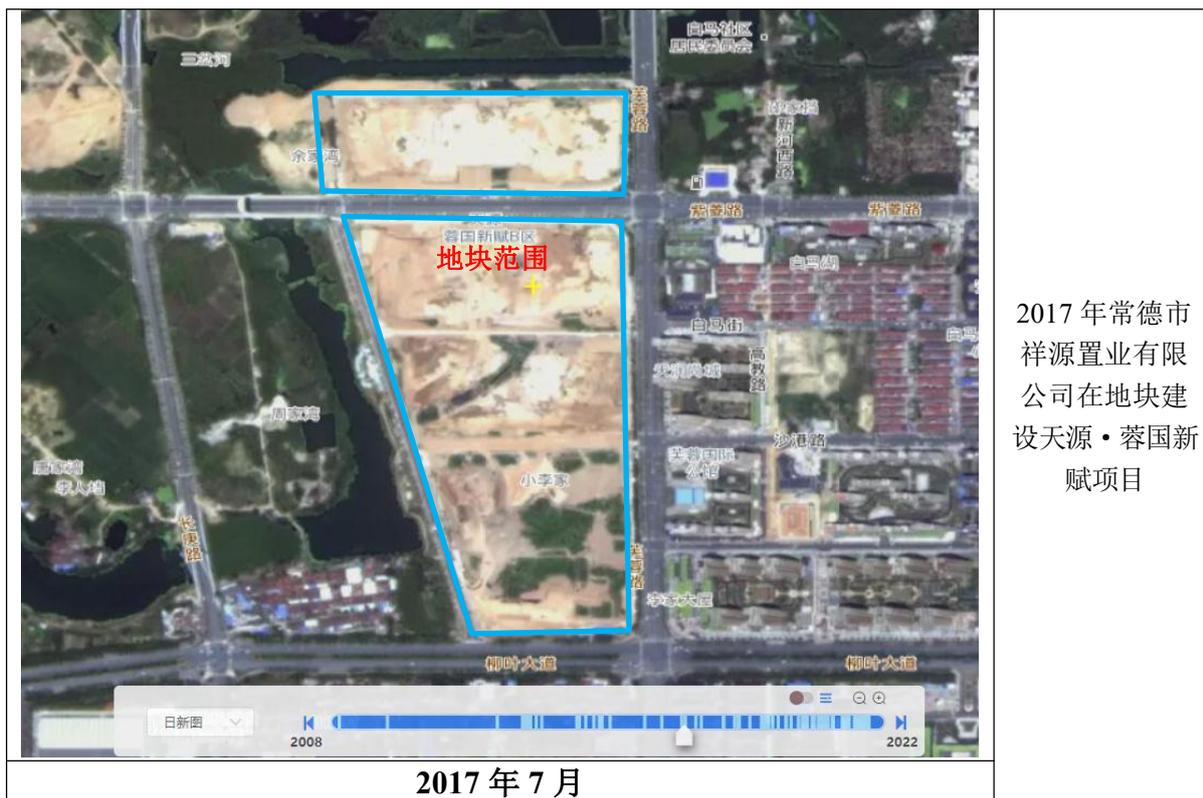
图 3.3-2 地块利用历史变迁图

根据人员访谈、宗地图和现场踏勘并结合历史影像，该地块2013年前存在构筑物为白马湖村、仙源村村民部分居住房，2013年至2016年地块为荒地，无其他分类活动历史，未进行过工业生产活动，地块历史主要类型为宅基地、农田、菜地和鱼塘，主要

种植水稻和蔬菜。2017年常德市祥源置业有限公司于调查地块建设了天源·蓉国新赋项目，至今已基本建成。

2013年居民搬迁，地块平整为荒地

2014年地块为荒地

2015年地块为荒地

2016年地块为荒地

2017年常德市祥源置业有限公司在地块建设天源·蓉国新赋项目

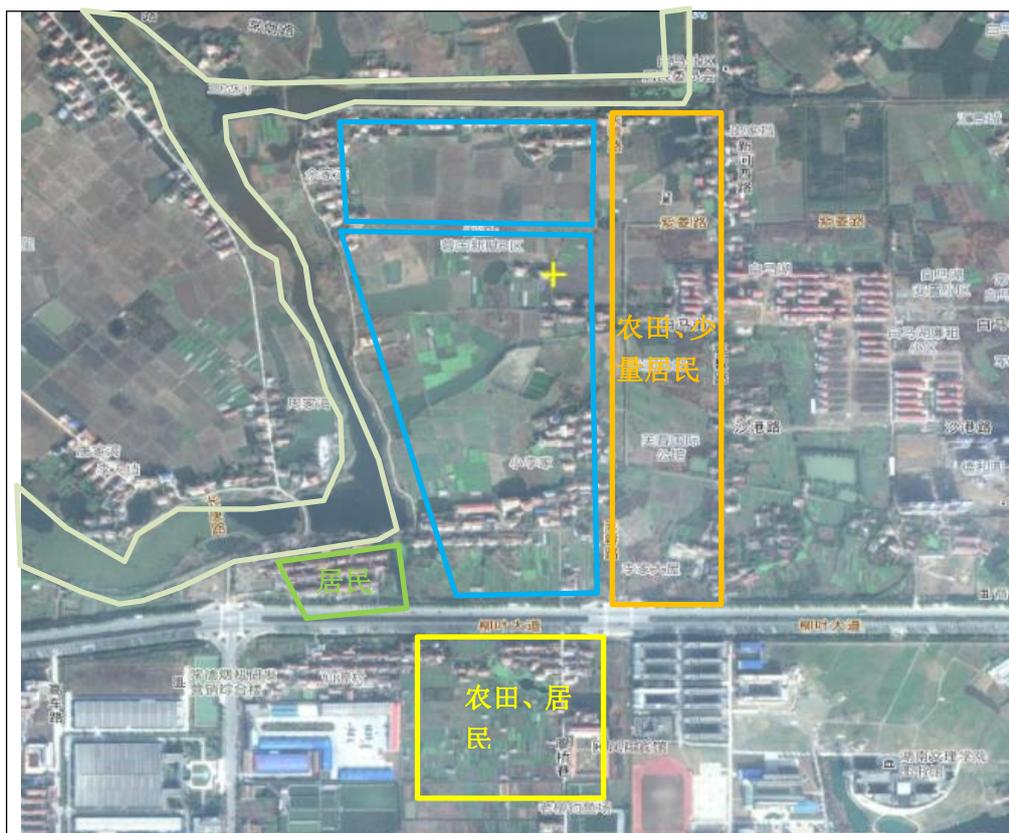
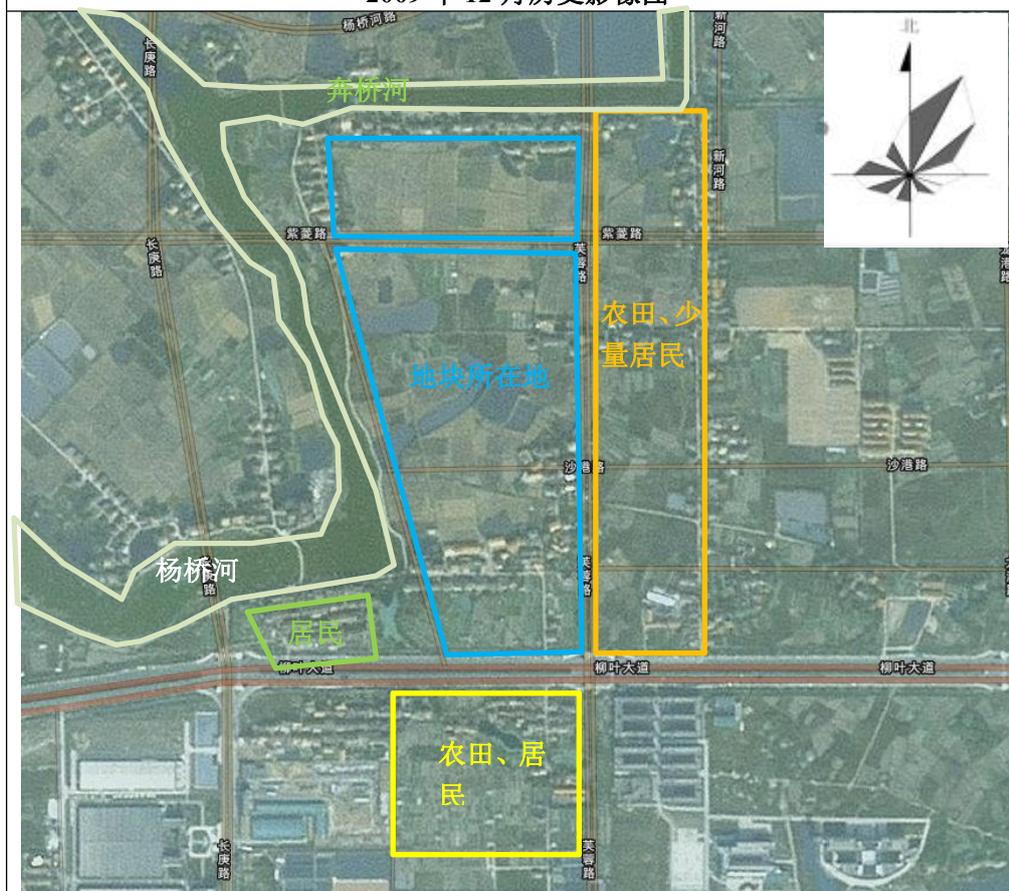
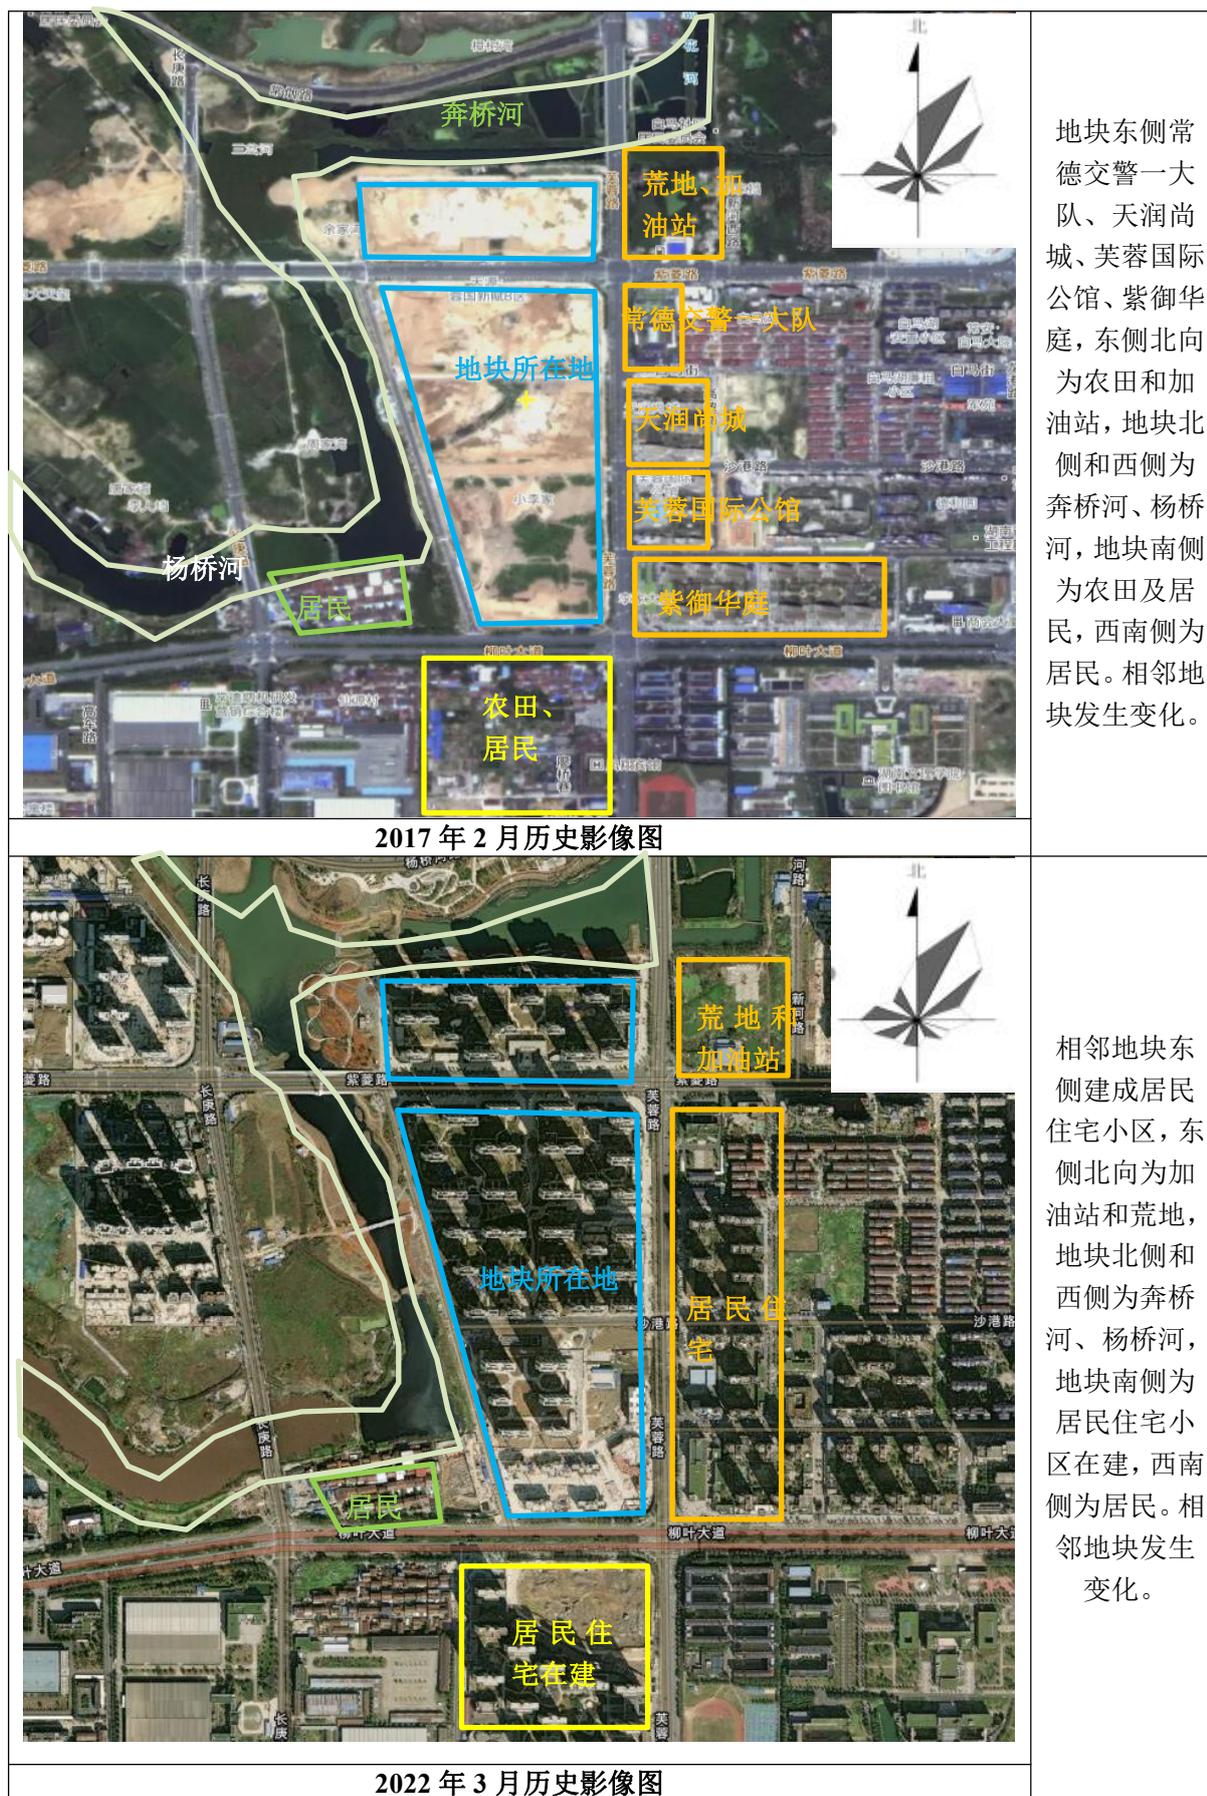
图 3.4-1 相邻地块历史变迁

3.4.2 相邻地块历史

2009年地块东侧为农田及少量居民，地块北侧和西侧为奔桥河、杨桥河，地块南侧为农田及居民，西南侧为居民。

2013年地块东侧为农田及少量居民，地块北侧和西侧为奔桥河、杨桥河，地块南侧为农田及居民，西南侧为居民。

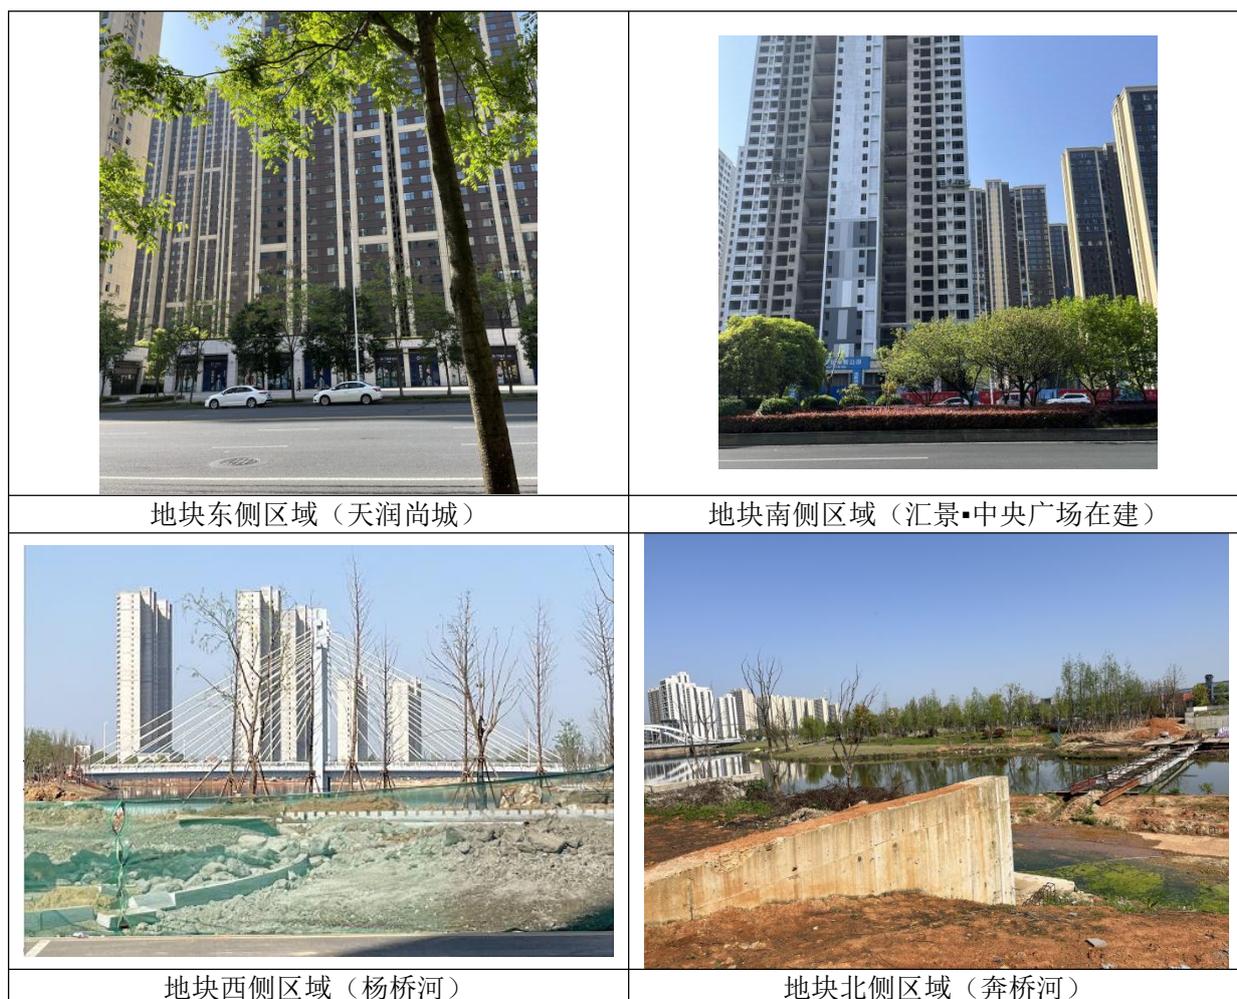
图 5.1-1 现场踏勘照片

根据《建设用地土壤污染状况调查技术导则》（HJ25.1-2019）的相关要求，本报告调查技术员于2022年4月7日对地块进行了现场勘查，现场踏勘图见图5.1-1。本次踏勘的主要内容如表5.1-1所示。

踏勘内容	踏勘记录	
项目地块现状	项目地块现状	地块土层已扰动，现已建成天源·蓉国新赋 ABCD 区，天源·蓉国新赋 E 区正在建设中。
	有毒有害物质储存情况	该地块前身为农业用地，未储存过有毒有害物质。
	污水池或地表水体	项目地块内无地表水体。
	固废堆存情况	未发现固废堆存痕迹。
	大气环境	大气环境质量良好，现场无恶臭、化学品味道及刺激性异味。
	污染痕迹	项目地块内未见污染痕迹。
相邻地块的现状况	周边现状	北侧区域为新河水系奔桥河段；西侧为杨桥河，西南边 100m 处有居民 53 户；南侧为柳叶大道、隔路南边为在建的汇景·中央广场小区；东边为芙蓉路，隔路 70m 有常德交警一大队、天润尚城小区、芙蓉国际公馆和紫御华庭小区，隔路 135-500m 有居民 50 户
	生产状况	相邻地块有一家生产企业：中化石油湖南有限公司常德紫菱加油站。
	大气环境	周边大气环境良好，无异味。
	污染痕迹	周边地块无明显污染痕迹。

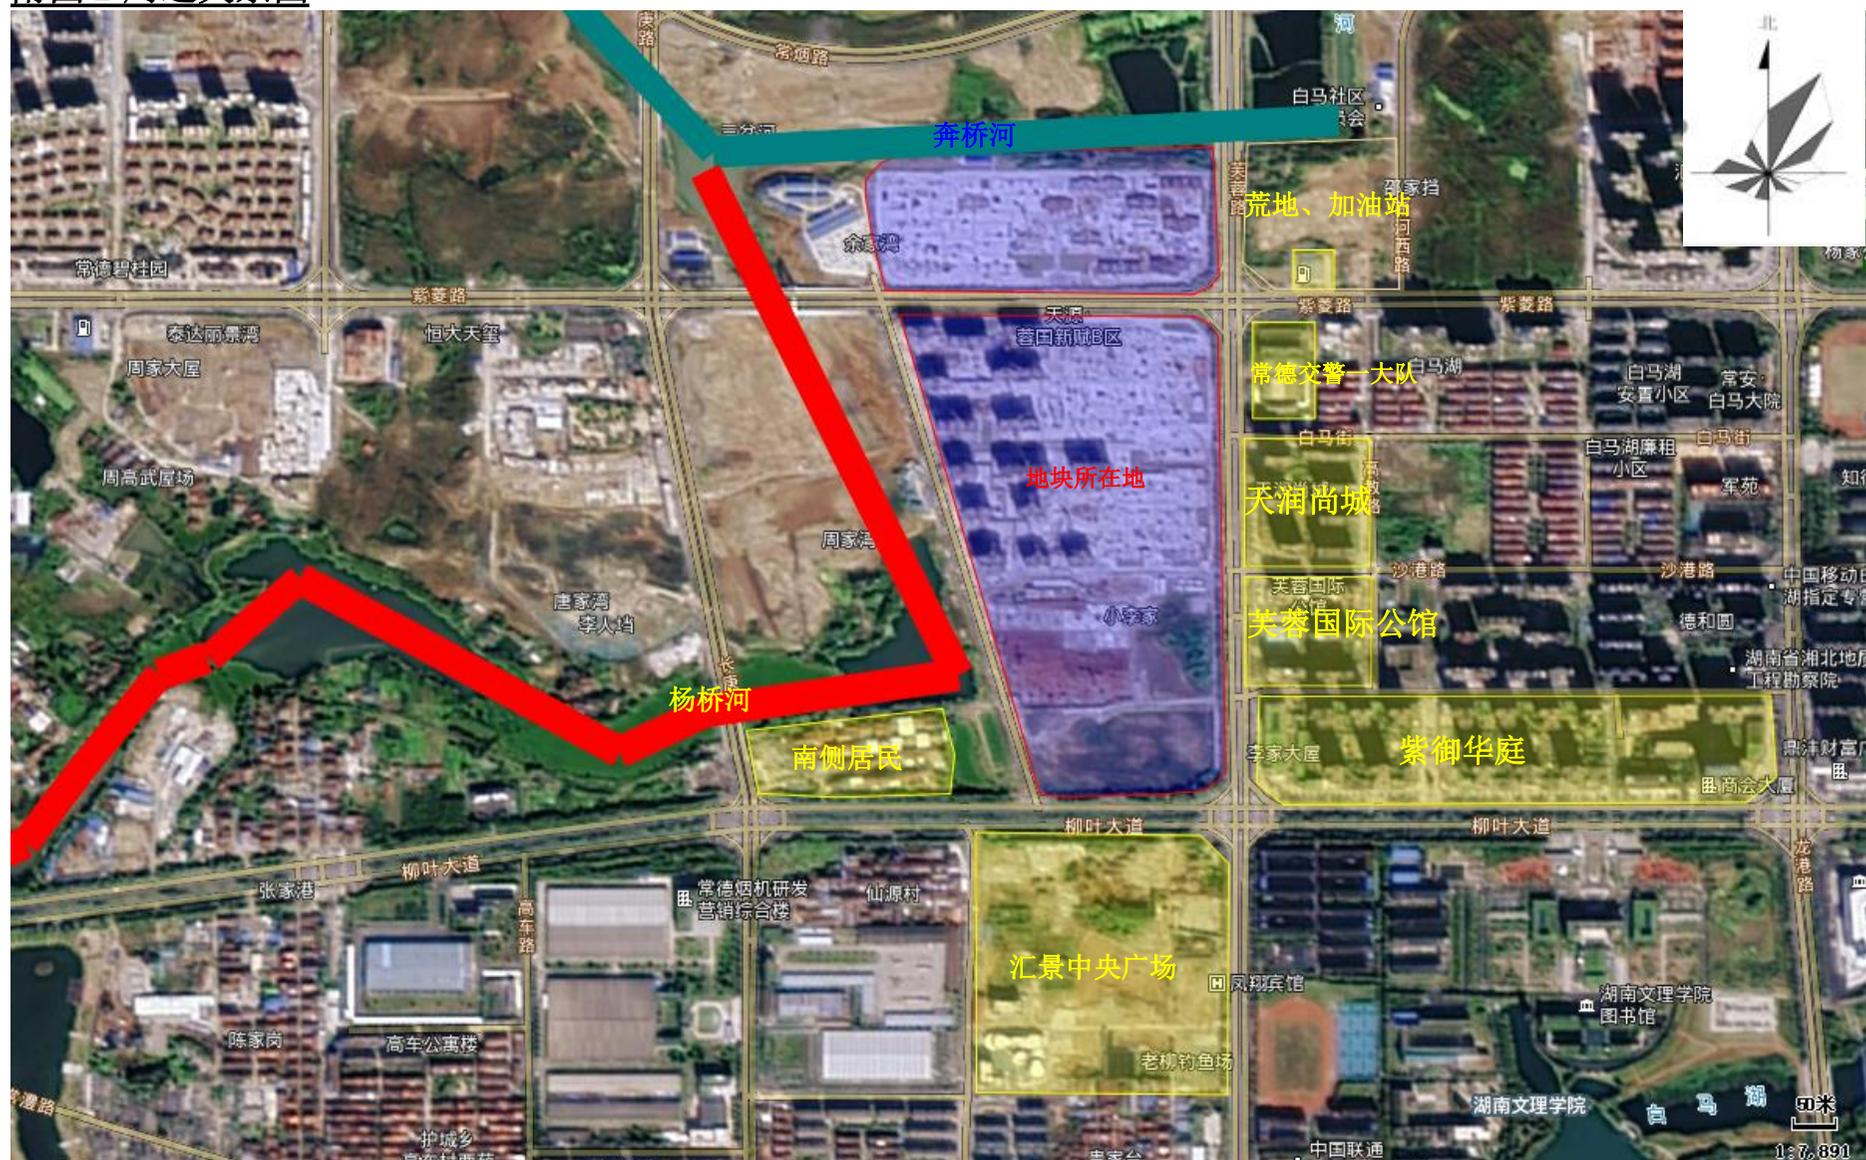
附图 2 周边关系图

- 1) 北侧区域为新河水系奔桥河段；
- 2) 西侧为杨桥河，西南边 100m 处有居民 53 户；
- 3) 南侧为柳叶大道、隔路南边为在建的汇景·中央广场小区；
- 4) 东边为芙蓉路，隔路 70m 有常德交警一大队、天润尚城小区、芙蓉国际公馆和紫御华庭小区，隔路 135-500m 有居民 50 户，隔路 100 米紫菱路以北有一座加油站。

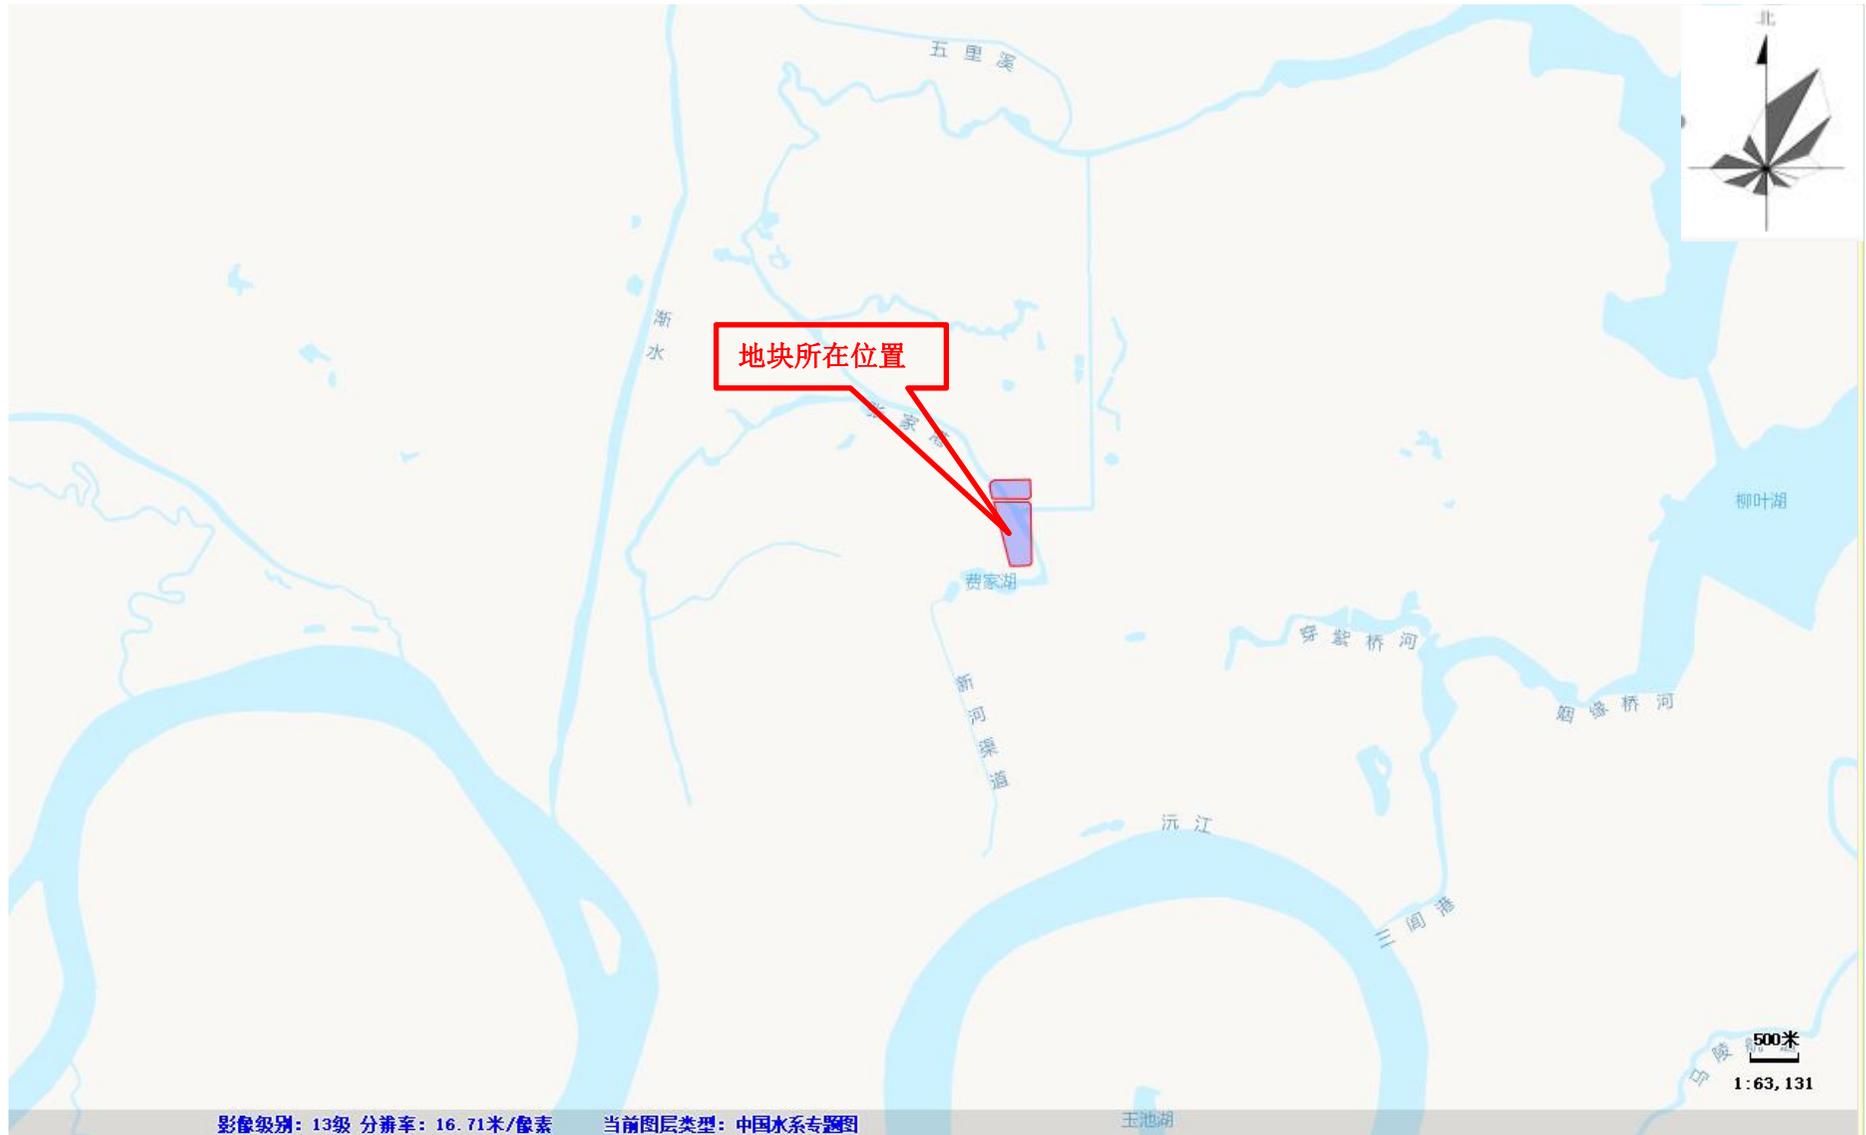
附图4 区域水系图

地块北面为新河水系奔桥河段，西面为杨桥河。地块所在区域水系图见附图 4。

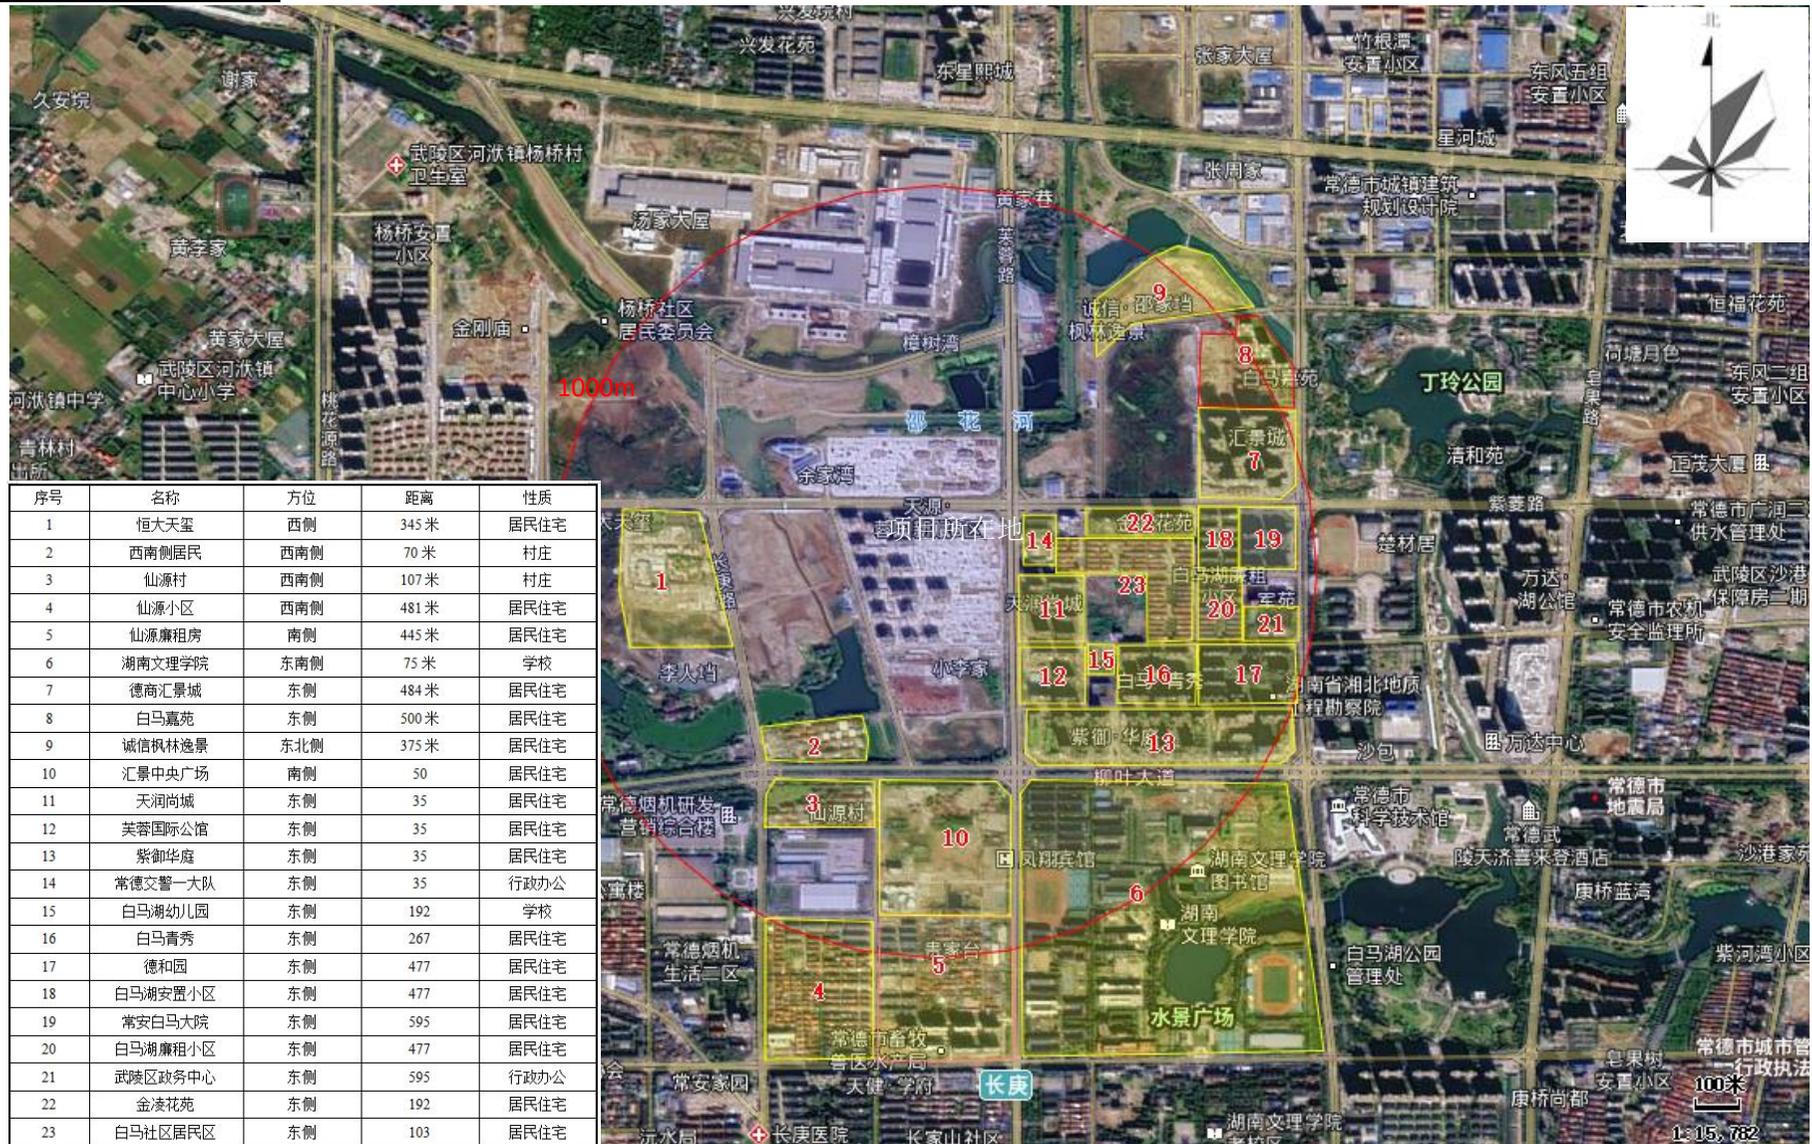
附图 5 敏感目标图

地块周边 1000 米范围内敏感目标具体位置及距离见表 3.2-1 和附图 5。
